**ESTADO ACTUAL DE LA OBRA
RÍO ALBIGASTA
CONSTRUÍDA PARA REFINOR EN EL AÑO 1996
ABRIL DEL 2000**

Informe sobre la situación Actual en el río Albigasta en el tramo tratado por Inmac S.A.

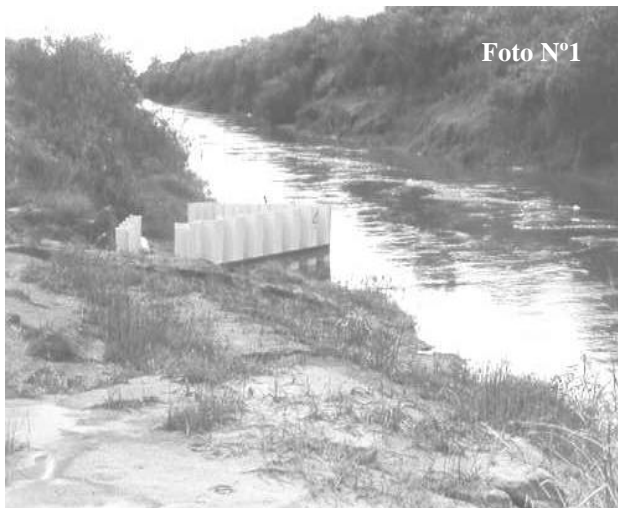
Foto N°1

Foto N° 1 Río Albigasta Catamarca

Espigón de una batería de 27 unidades durante la crecida en época de su construcción , año 1996. En esta ocasión se pudo apreciar el correcto funcionamiento de la obra logrando la alineación del flujo paralelo al eje del ducto.

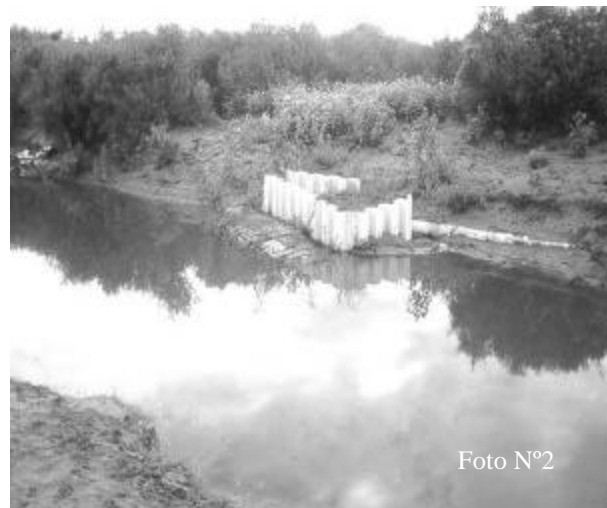
Foto N°2

La misma estructura se fotografía a la derecha en el año 98 (foto N° 2) . Véase el depósito de materiales que se había ido logrando aguas abajo.

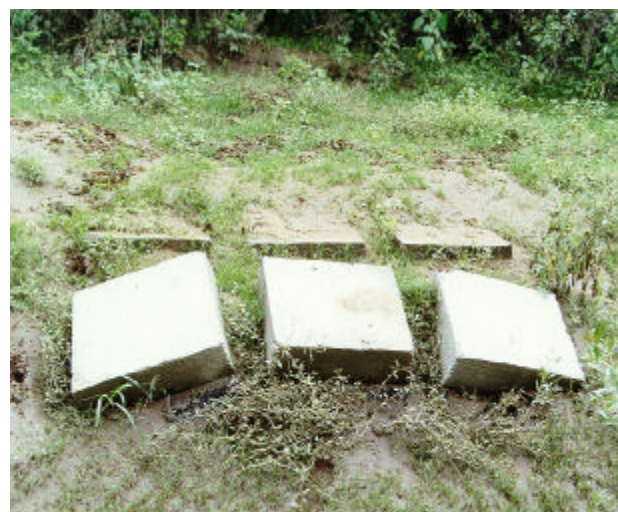
La foto N° 3 es de uno de los 63 contrapeños especiales que se colocaron sobre la cañería , estos se han ido asentando manteniendo el caño en proceso de descenso. Debe tenerse en cuenta que la obra no se pudo finalizar debido al impedimento de tra-

bajar presentado por uno de los propietarios al final del tramo, si bien se colocaron las mantas de revestimiento sobre la cañería , lo que hizo que esta trabaje como un azud impidiendo la socavación por debajo.

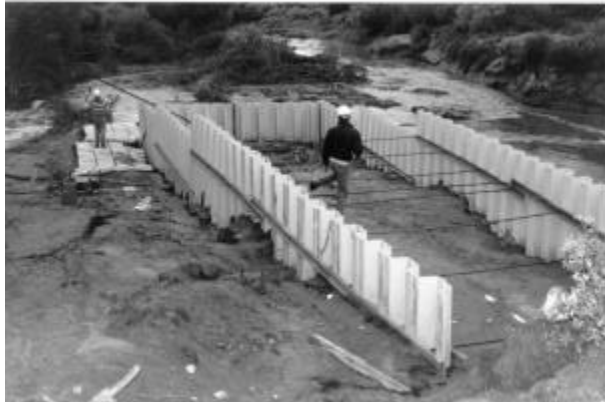
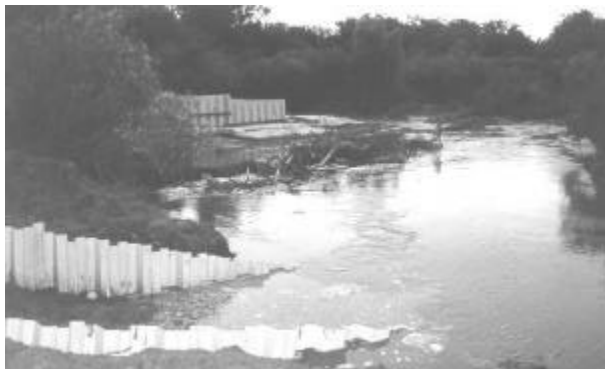
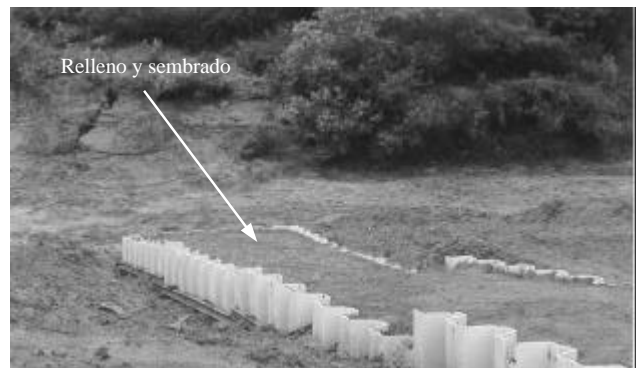
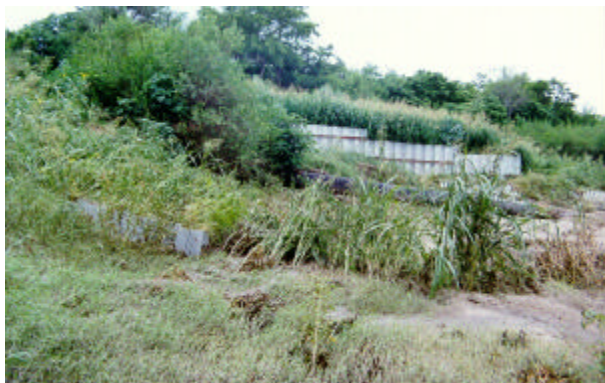
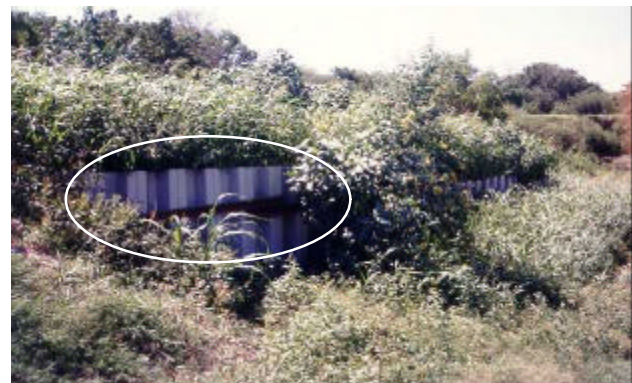
Secuencia de fotos de 3 espigones de gran porte año 1996 , puede verse en las dos primeras el paso de una crecida durante la construcción de la obra , en la cuarta foto se aprecia el espigón menor que se ubica aguas arriba y que dos años después, en la quinta foto, en 1998 apenas asoma en primer plano . Luego en la sexta foto la vegetación ha cubierto toda la obra viéndose en el óvalo las placas de P.V.C. Por la vista actual y las primeras del año 96 no hace falta hablar de la eficiencia lograda con la defensa hecha en tablestacas, esta es la 1ª aplicación en el país para
