Pluspetrol Reconstrucción de Plataforma de Trabajo
Muro Ramos 11

Descripción del Problema a Resolver

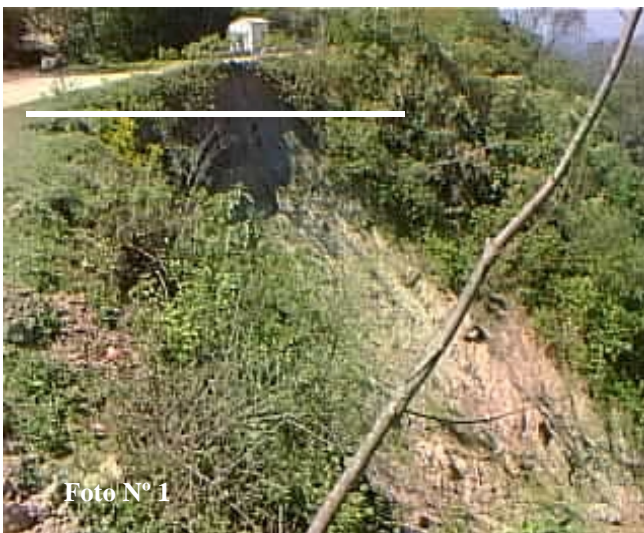
Foto N° 1

En la foto N° 1 se aprecia el talud que se debía recuperar, la línea blanca horizontal muestra hasta donde se debía ampliar la plataforma de trabajo.

El desnivel a salvar resultó de 16.5m , intersectando en la construcción las zonas donde aparecen las filtraciones.

El terreno es sumamente inestable , produciéndose deslizamientos importantes después de cada lluvia.

Se hace necesario cavar hasta llegar a roca firme donde se asienta el muro de contención armado.

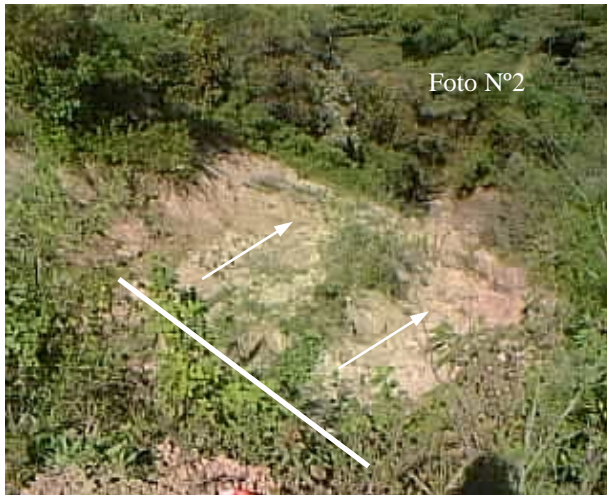
Foto N°2

La foto N°2 muestra el talud hacia la parte inferior donde se debió apoyar el muro , la línea blanca estaría mostrando el punto desde donde en forma vertical comenzaría la construcción de la obra . Las flechas marcan el sentido de caída del talud , donde se hace necesario intervenir con las trincheras para hacer las bermas de manera de estabilizar la zona de terreno que se ubica en cotas inferiores al pie de la obra de contención. Debido a las lluvias que se produjeron durante la obra , fue necesario incrementar la cantidad de trincheras y modificar los materiales de su construcción.

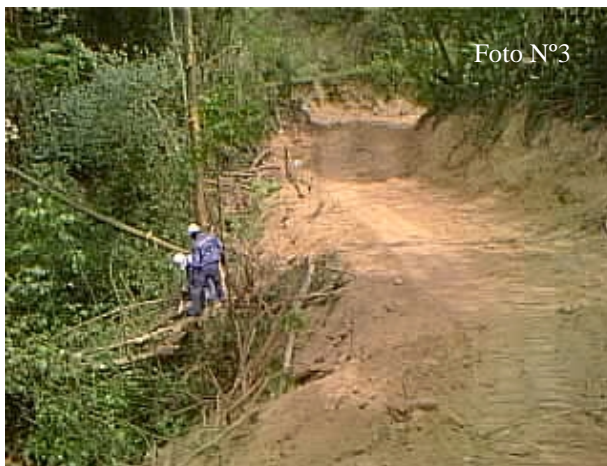
Foto N°3 vista de la picada de acceso para llegar al punto donde se ubicaría la retroexcavadora para comenzar con los trabajos de ejecución de la plataforma desde donde se iniciaría la construcción del muro de contención. Esta picada se abrió con un cuidado desmonte del área , en la foto el operario está trabajando con motosierra para evitar que se pierdan especies vegetales . Se utilizaron además los troncos desmontados para hacer contenciones a fin de evitar erosiones que afecten este camino que queda luego incorporado como berma estabilizadora.

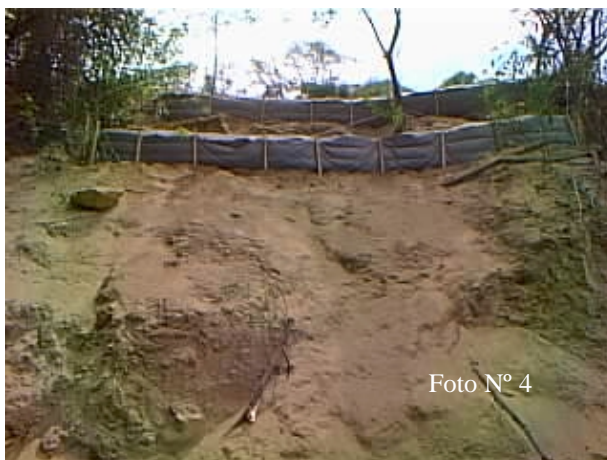
Foto N° 4

Foto N°4 detalle de las trincheras para conformar las bermas donde se aplicaron semillas aptas para la zona .

Estas trincheras se agregaron en esta zona de la picada de acceso para estabilizar el terreno, a los efectos de no generar nuevos problemas de erosión en el camino de acceso a la plataforma de trabajo. Por las lluvias tempranas , no se llegó a consolidar el terreno en forma gradual , por lo que se reubicaron trincheras con geogrillas biaxiales más fuertes dando menor altura a cada una.

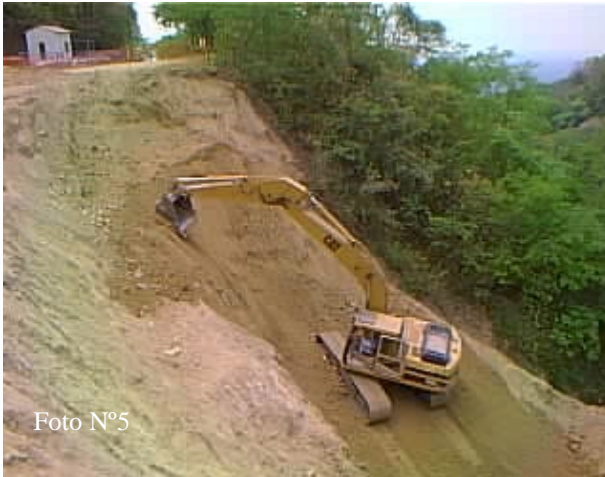
Foto N°5 vista del trabajo de la retroexcavadora despejando el talud para generar el espacio necesario para realizar el anclaje del muro armado con las geogrietas.

La máquina accede a esa posición por medio de la picada vista en la foto N°3 y 4. El material proveniente de la excavación se utilizó en la parte inferior del talud para conformar las bermas que se aprecian luego en la foto N°18 y 20.

Se excavó hasta llegar al suelo más firme dentro de los definidos en los sondeos realizados.

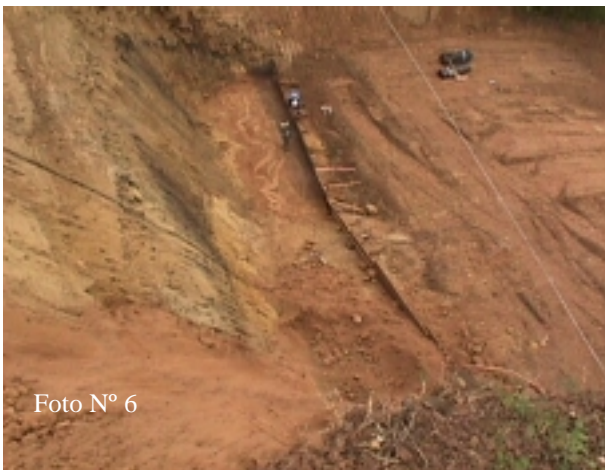
Foto N° 6

Vista de la plataforma de trabajo preparada para recibir las geogrietas, hacia la derecha de la foto se aprecia la plataforma generada con el movimiento de suelos necesario para despejar el área. El alambre que cruza en la foto es la línea que se recuperará cuando se termina el muro.

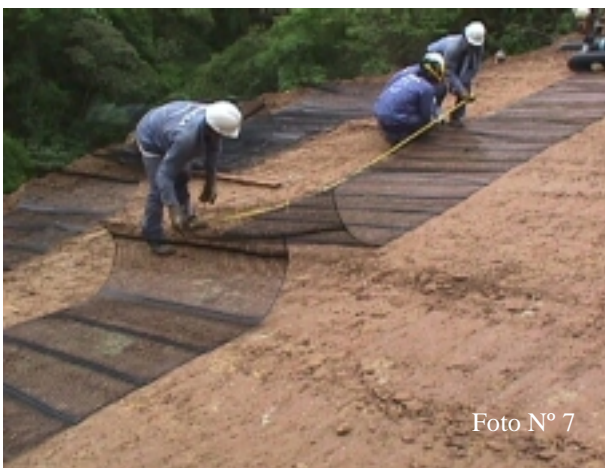
Foto N° 7

Foto N°7 colocación de la geogrieta uniaxial, una vez posicionada se colocó arriba suelo seleccionado, proveniente de yacimientos próximos a la obra, dentro de la zona de Ramos.

El material se compactó en capas de aproximadamente 25 cm con permanentes controles sobre la densidad lograda.

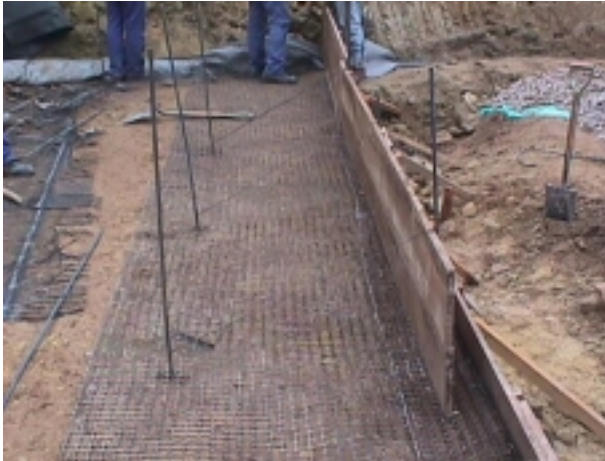
Foto N°8 detalle de la colocación de las geogrillas bi axiales utilizadas para conformar la cara expuesta, se aprecia el encofrado montado . Estas grillas se conectan a las uniaxiales que se ven en foto N°7 armando de esta manera todo el paquete de suelo colocado.

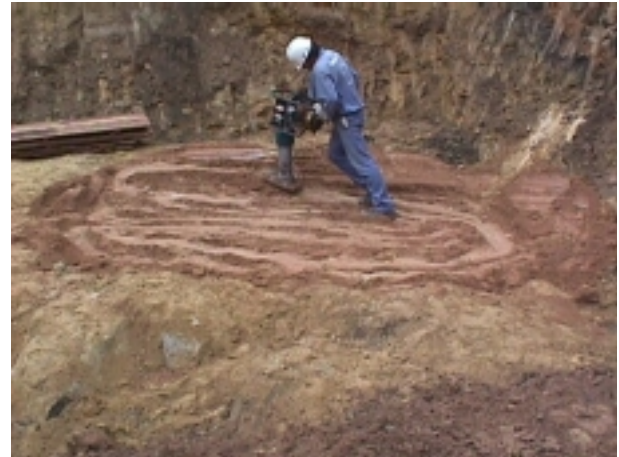
Foto N°9 en los casos especiales se ha compactado con equipos manuales para asegurar la correcta densidad en todos los puntos. El éxito , pasa por la responsabilidad con que ha trabajado cada operario, sumado al esfuerzo de la inspección y jefatura de obra.

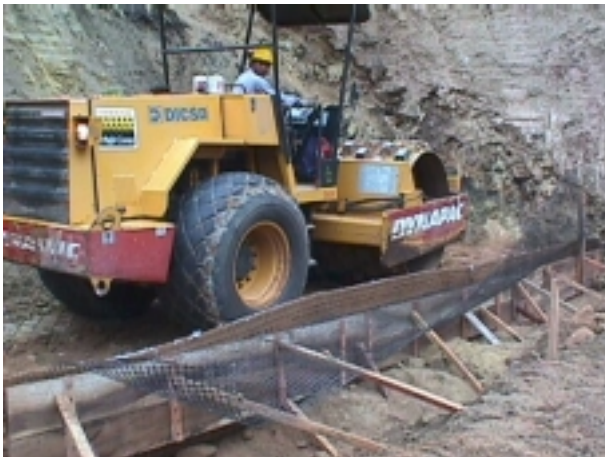
Foto N 10 se aprecia el equipo de compactación utilizado cuando la franja a trabajar permitió su ingreso .

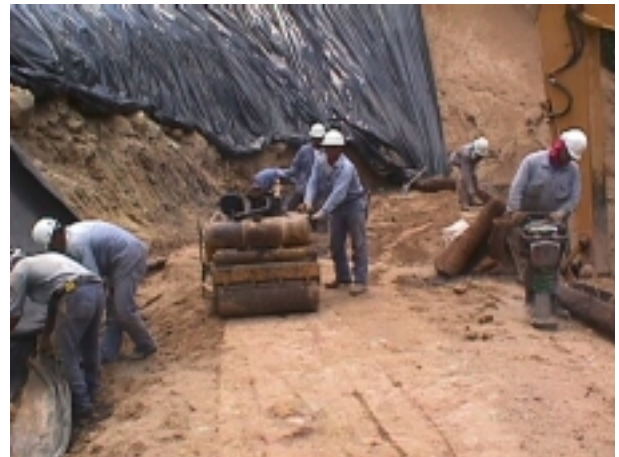
Foto N°11 equipo menor utilizado en el resto de las fajas combinado con pisones manuales y planchas vibratoras.

En el fondo se aprecia el polietileno que fue necesario colocar para evitar el deterioro de los taludes debido a las lluvias caídas. Se debe destacar que se han presentado lluvias muy anticipadas de muy importante intensidad. Por lo que se aplicaron diversas medidas para evitar inconvenientes

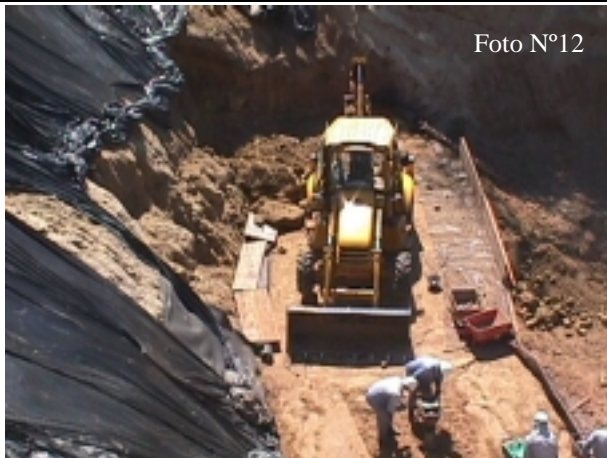
Foto N°12 vista del equipo distribuyendo el relleno sobre las mantas, el resto de los operarios hace los retoques manuales, a fin de cumplir con la densidad esperada en todo el terreno. En la foto N°16 se aprecia el control.

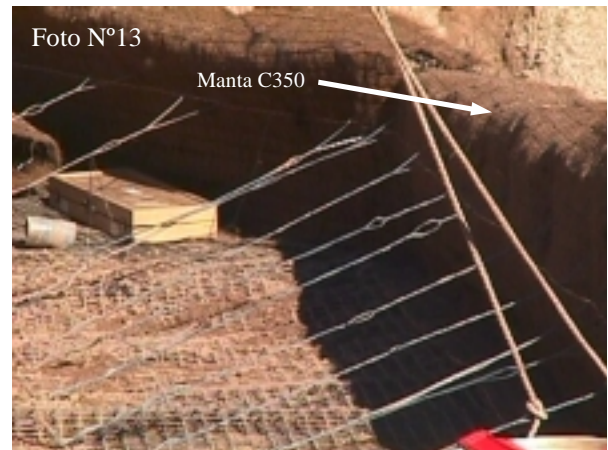
Foto N°13

En la foto N°13 está la manta con fibra de coco que se utilizó para lograr que el pasto encuentre material especial para la germinación y mantenimiento. Se vuelve a ver en foto N° 14

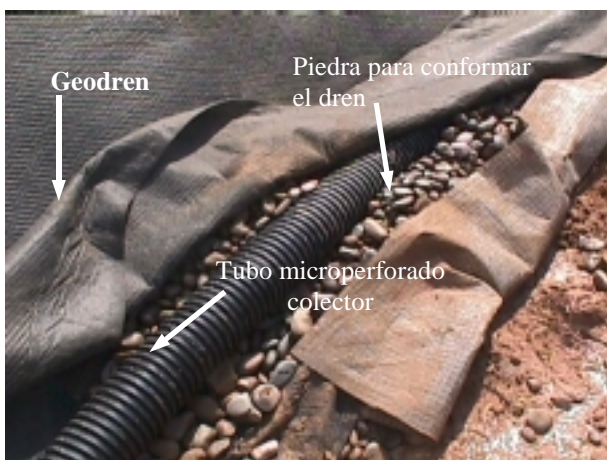
En la foto se aprecia el drenaje que se colocó entre el terreno natural y el material compactado en su plano de encuentro vertical.

El geodren capta el agua que proviene de las filtraciones del terreno, por su intermedio llega al tubo microperforado y de allí sale hacia el frente del muro, usando esa agua para regar las bermas sembradas hacia el pie del talud. Se aprecia esta salida en la foto N°17

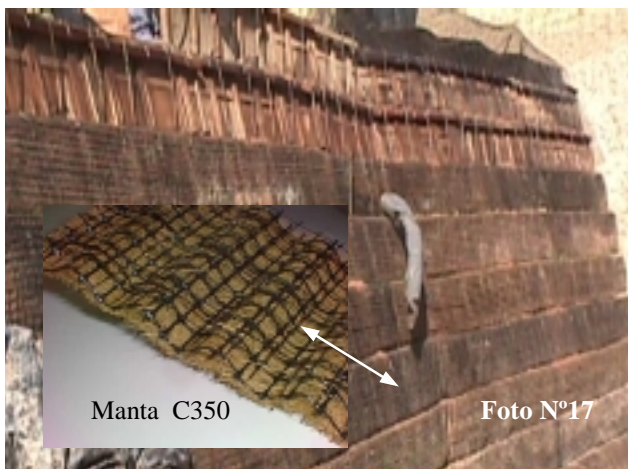
Foto N°17 vista del muro en progreso donde se aprecia la salida de uno de los drenes .

También es importante poder notar como comienza a crecer el pasto implantado en la manta C350 colocada detrás de la malla biaxial que conforma el frente. En el recuadro se muestra esta manta en detalle

La fibra de coco retiene la humedad y refuerza la raíz junto con la grilla de polietileno de alta densidad.

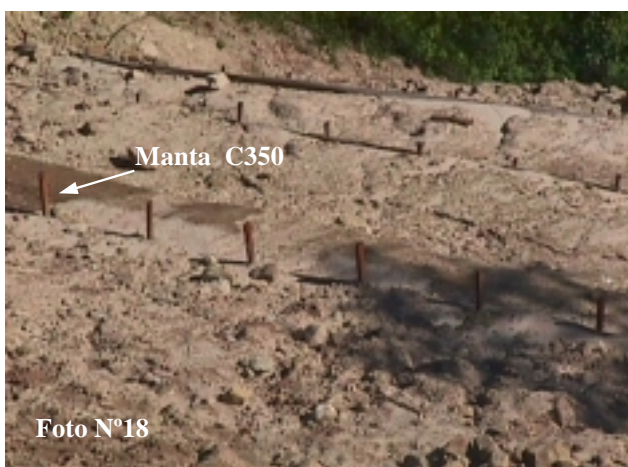
Foto N°18 vista de las trincheras realizadas para estabilizar el talud entre la base del muro y el fondo de la barranca que se mostraba en la foto N°1. Actualmente, se están cubriendo por pasturas implantadas mediante semillas peletizadas. Se aprecia la manta C350 colocada en cada berma , bajo ésta se han sembrado las semillas. Se ha modificado a nuestro costo el tipo de geogrillas utilizándose ahora del tipo biaxial disminuyendo la separación entre ellas.

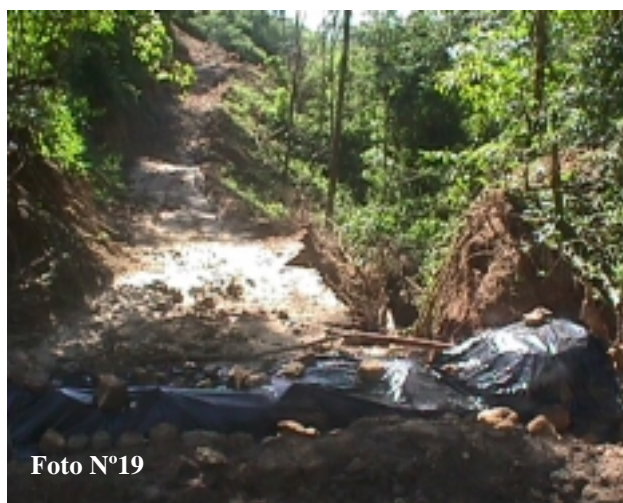
Foto N°19 el camino de acceso al pié de la obra se remedio haciendo drenes y retenciones de material del lugar para evitar la escorrentía del agua de lluvia sobre el terreno. Se han calzado los taludes con bermas y los desagües se guiaron sobre gaviones de geotextil en forma escalonada. Esta foto es actual , después de 3 meses de obra. Es importante notar como se mantuvo la vegetación del lugar y se previnieron las erosiones y caídas de suelo que afectan la vegetación que protege la zona. La foto N°3 es tomada al inicio de los trabajos. Se aprecia actualmente una correcta re vegetación del lugar.

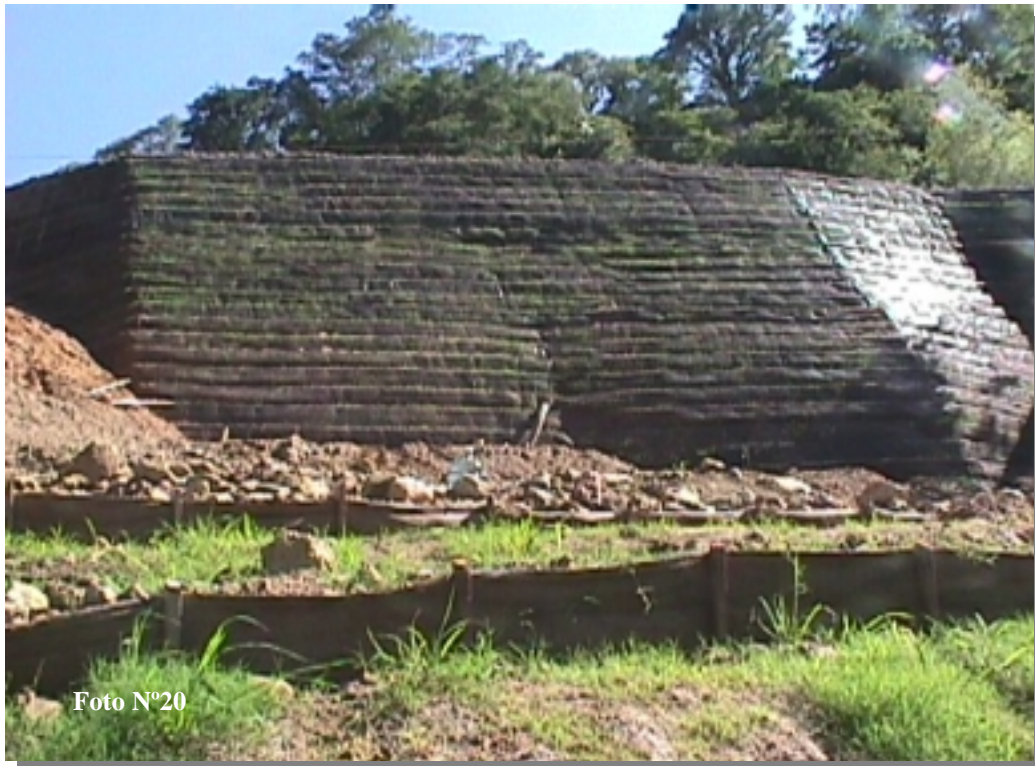
Foto N°20 vista gral. Obra en terminación, en primer plano se aprecia el pasto en las bermas.

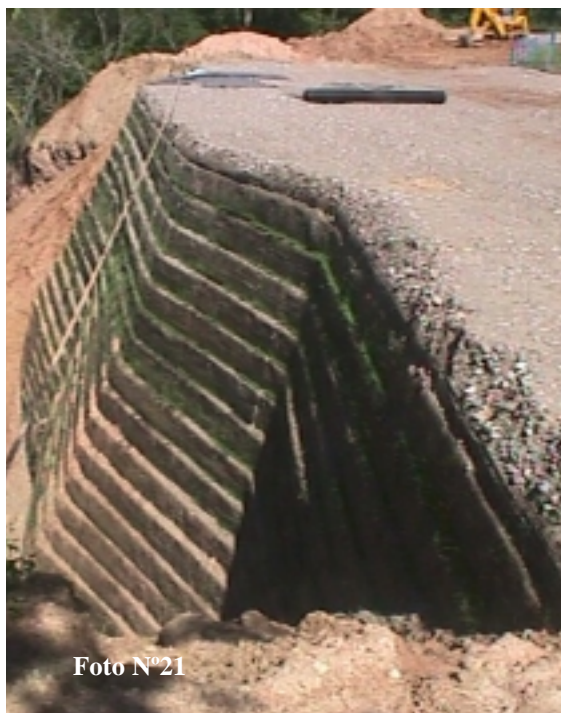
Foto N°21 detalle de las curvas del muro siguiendo la plataforma de roca sana.

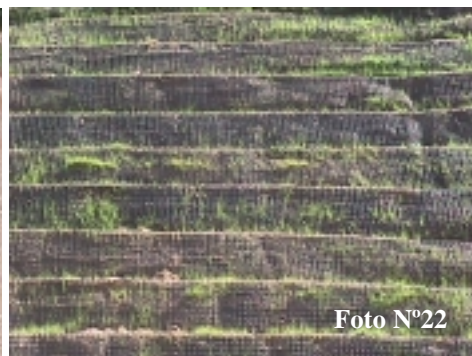
Foto N°22 vista del pasto creciendo sobre el muro.
