Pluspetrol Reconstrucción de Plataforma de Trabajo
Muro Ramos 11

Descripción del Problema a Resolver

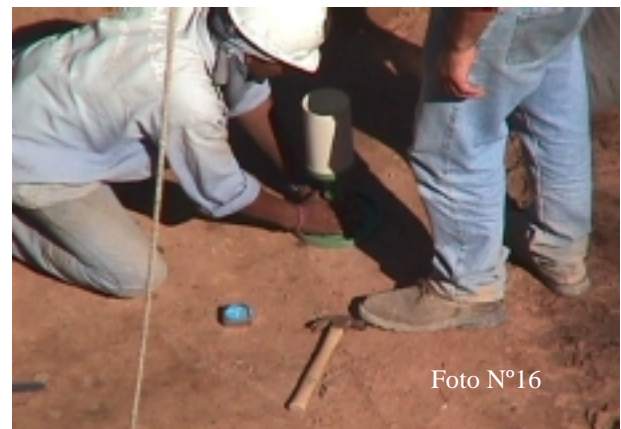
Foto N°16

Foto N°12 vista del equipo distribuyendo el relleno sobre las mantas, el resto de los operarios hace los retoques manuales, a fin de cumplir con la densidad esperada en todo el terreno. En la foto N°16 se aprecia el control.
